銅パイプに付着した 白色異物の調査

概要

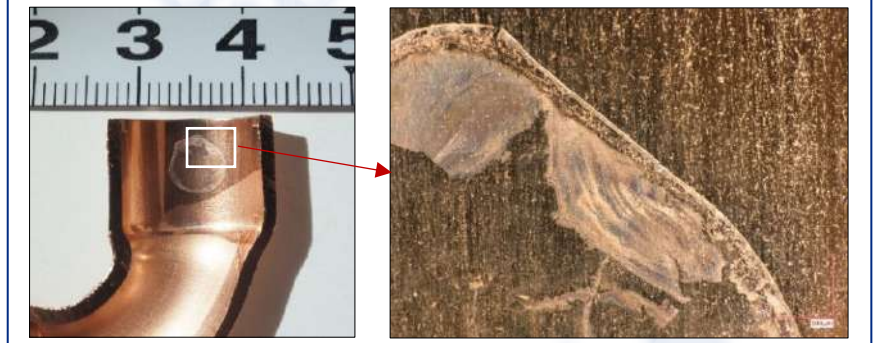
■ 銅パイプ内面に円形状の白色物質が見られます。いかにも水滴が付着して乾固したような状態です。デジタルマイクログラフで一部拡大観察すると、異物の縁の部分には多く堆積し、これに薄皮状のものが貼りついてるように見えます(Fig.1)。この異物について分析を行いました。

Fig.1 銅パイプ内面の異物

■ 異物の主は鉱物油等の炭化水素や、珪酸塩、炭酸塩、水等の水酸基をもつ物質が混在したものであることが判明しました。これらの成分から、異物はパイプ加工後に行った洗浄残渣の可能性が考えられます。

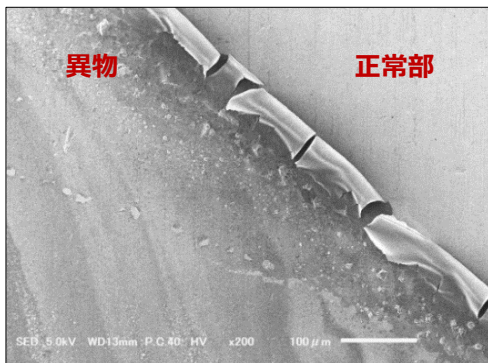
■ 走査電子顕微鏡(SEM)で異物を観察すると、二次電子像では異物の縁の部分がカールして盛り上がり、少し浮いている様子が見て取れます(Fig.2)。一方、反射電子像では、原子番号の小さい元素は大きい元素に比べて暗く写し出されるため、パイプ材質のCu(銅)よりも原子番号の低い元素で構成される物質であることが推測されます(Fig.3)。

Fig.2 二次電子組成像

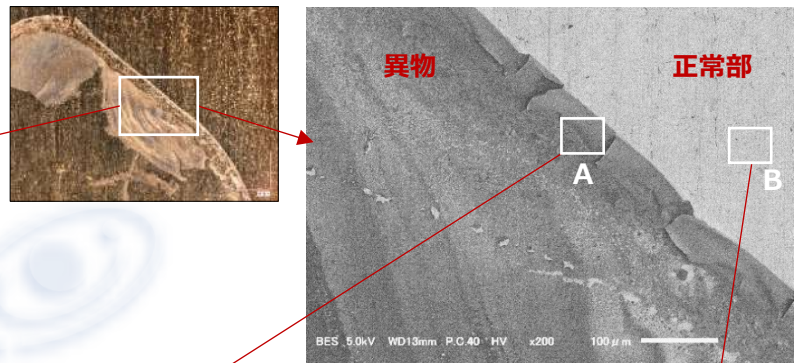
Fig.3 反射電子組成像

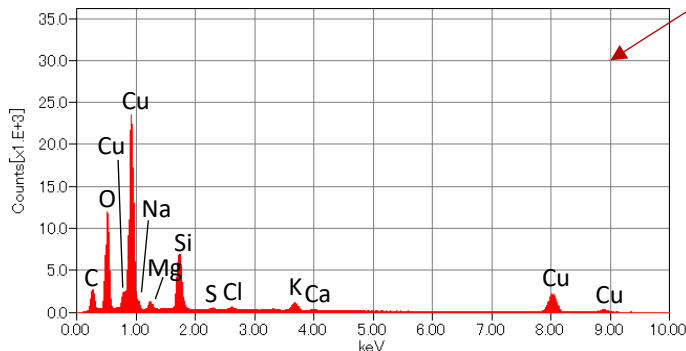
Fig.4 A部のX線スペクトル

■ 異物の存在するA部を元素分析すると、正常なB部より検出されたC(炭素)、O(酸素)、Cu(銅)以外に、Na(ナトリウム)やMg(マグネシウム)、Si(珪素)、S(硫黄)、Cl(塩素)、K(カリウム)、Ca(カルシウム)が検出されています(Fig.4、5)。また、C、Oの検出強度は正常部よりもかなり高くなっています。

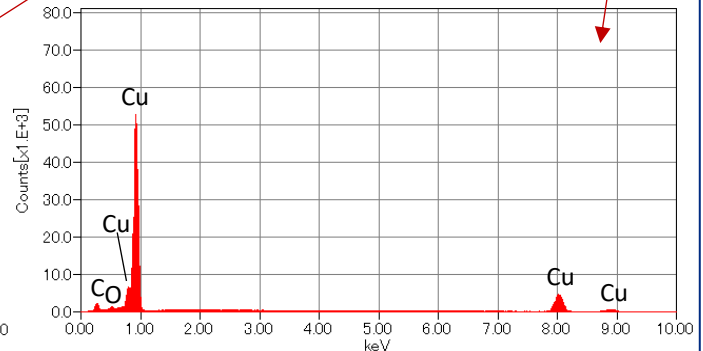
Fig.5 B部のX線スペクトル

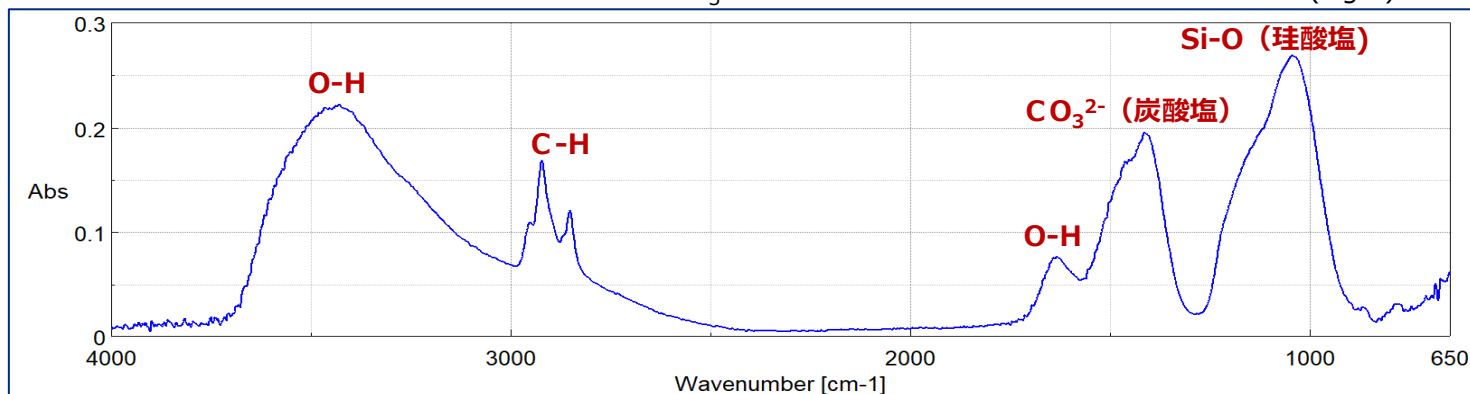
■ 赤外吸収スペクトル測定の結果、O-H、C-H、CO₃²⁻、Si-Oに由来する吸収ピークが見られます(Fig.6)。

Fig.6 異物の赤外吸収スペクトル

■ データベース検索の結果、異物の主はC-H基を主鎖とする炭化水素(鉱物油等)、珪酸塩、炭酸塩、水等のO-Hの結合をもつ物質と推定されます。異物に含まれるであろう化合物の赤外吸収スペクトルを掲載します(Fig.7)。

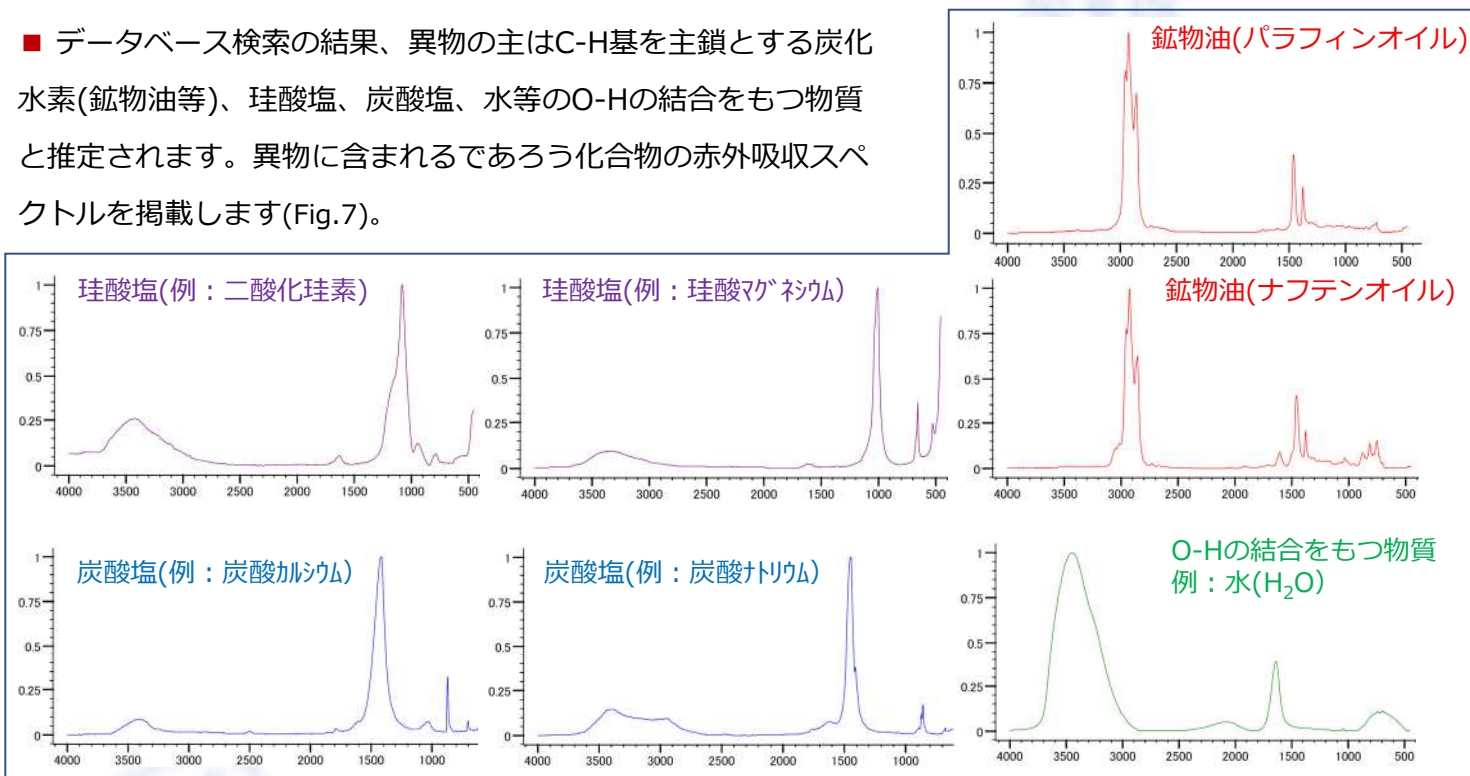
Fig.7 異物に含まれるであろう化合物の赤外吸収スペクトル
